Fomicheva, N. M. (2020). Conservation and restoration of the Agate Rooms of the Summer Park Pavilion “Cold Bath” in Tsarskoye Selo in 2009–2013. *Current Issues of Cultural Heritage in 2020. European Scientific e-Journal*, 1, 149–181. Hlučín. (In Russ.)

Conservation and Restoration of the Agate Rooms of the Summer Park Pavilion “Cold Bath” in Tsarskoye Selo in 2009–2013

Консервация и реставрация «Агатовых комнат» летнего паркового павильона «Холодная баня» в Царском Селе в 2009–2013 годах

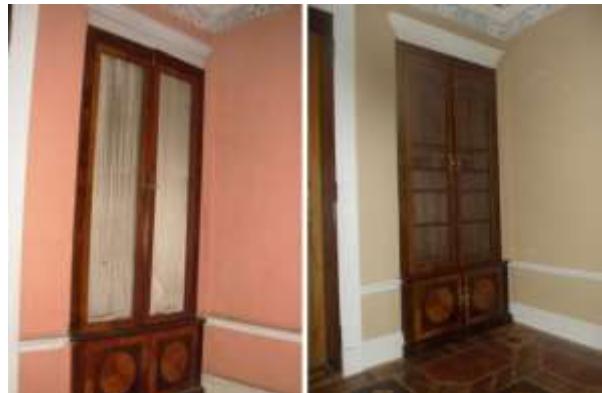
Илл. 19-20. Интерьер Библиотеки. Западная
стена. Книжный шкаф на месте
нереализованного камина до и после
реставрации. 2009-2010 годы

Наборный паркет, тамбура, откосы, двери и книжные шкафы были также тщательно отреставрированы мастерами реставраторами и установлены на исторические места.

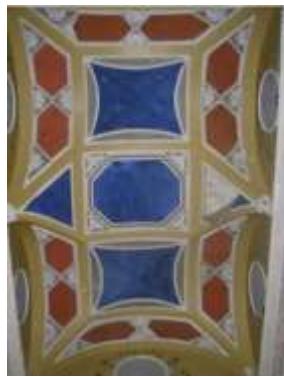
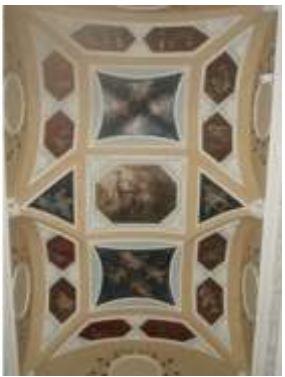
Илл. 21-22. Плафон библиотеки до реставрации. 2009 год. Плафон библиотеки после реставрации. 2010 год

Частично сохранившуюся живопись Библиотеки (3 куска синего цвета и 7 обрывков по краям плафона) отреставрировали также в мастерских реставрации живописи ГРМ, а Ф.Ю. Бобров выполнил цветные постеры на недостающие участки по сохранившимся историческим фото.

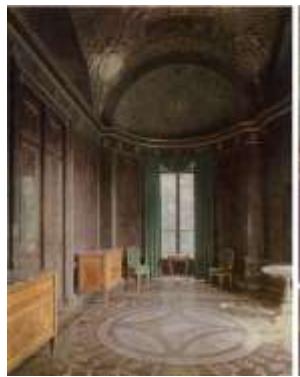
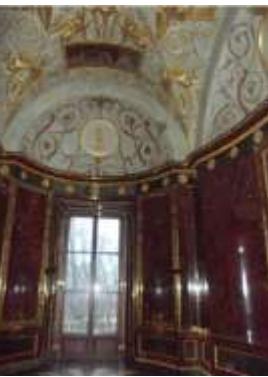
Илл. 23-24. Агатовый кабинет до и после консервации и реставрации. 2009-2010 годы

Небольшой по площади, но сложный по количеству видов отделки интерьер Агатового кабинета с крестово-сводчатым купольным перекрытием потолка находился до реставрации в плачевном состоянии.

Стены и двери, облицованные яшмовыми пластинами, имели многочисленные сколы и значительные утраты. На высоту человеческого роста был утрачен металлический золоченый декор дверей и стен. Отделка гипсового золоченого декора находилась в аварийном состоянии. Камин был сильно поврежден: он имел многочисленные сколы и утраты яшмы.

Некогда изящный наборный паркет был сильно изношен и имел многочисленные утраты древесины ценных пород.

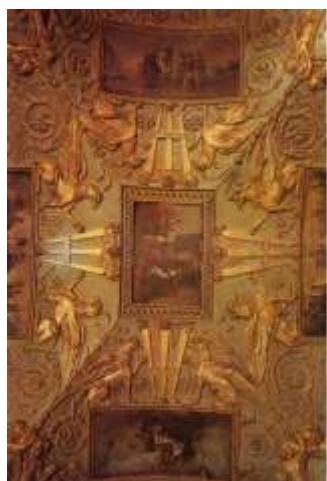
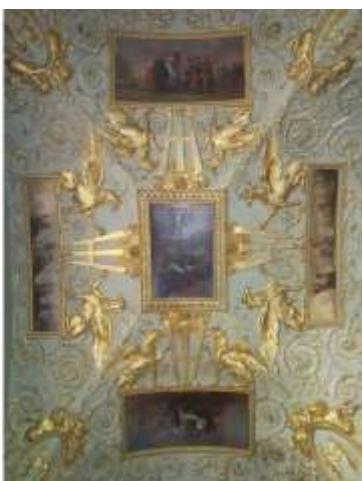
Илл. 25-26. Плафон Агатового кабинета до и после консервации и реставрации позолоты и живописи. 2009-2010 год

Необычный технический прием был использован мастерами XIX века в отделке растительного стилизованного орнамента парусов и плафона Агатового и Яшмового кабинетов: тонировки масляной краской белого цвета по золоту в углублениях рельефа с целью придания больших объема и выразительности лепному золоченому декору.

В орнаменте тимпанов Агатового кабинета был применен другой приём – бликировка золотом (выборочное золочение) по тонированной масляной краской цвета охры поверхности лепки, а на орнаменте в лоджиях Яшмового кабинета ранее были выполнены тонировки масляными красками (охра и сиена) по позолоте жёлтого цвета.

Рамы к трем медальонам Агатового и восьми медальонам Большого зала, а также на местах значительных утрат на других элементах декора были вызолочены и затонированы под цвет исторического золота.

Свои места на плафоне Агатового кабинета после реставрации заняли пять живописных вставок, отреставрированных в мастерских Государственного Русского музея силами реставраторов живописи Н.И. Русаковой, А.И. Богомоловым, Е.Ю. Щукиной и И.С. Безсолициным. В Большом зале было отреставрировано 70 живописных вставок, в Овальном кабинете – 105.

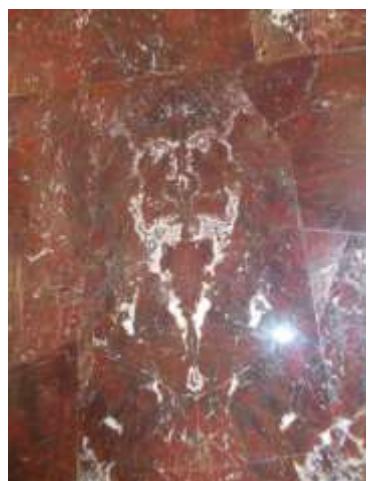
Илл. 27. Агатовый кабинет. Фрагмент яшмовой облицовки западной стены у камина с «маской Мефистофеля». 2010 год

Консервации яшмового декора стен Агатового и Яшмового кабинетов началась с того, что мастера разобрали, находившиеся ранее на хранении в фондах фрагменты отпавшей со стен зала облицовки из яшмы, нашли конкретные участки для их установки на исторические места, а затем приступили к масштабной работе по консервации и реставрации облицовки стен.

Аварийные пластины из яшмы нагревались фенами, затем снимались со стены, выяснялось состояние исторической мастики, при помощи которой пластины из яшмы ранее держались на стене. При хорошем физическом состоянии мастики её снова разогревали, и ставили пластину на место, прижимая ее специальными устройствами до полного остывания и закрепления на стене. Или, в случае плохой адгезии мастики с пластиной, мастику заменяли на новую, приготовленную по старинным рецептам из тех же составляющих, что и в XVIII веке.

При выполнении этой работы требовалась большая точность, так как надо было установить пластину в плоскости стены, чтобы она стала единым целым и не выходила за пределы, чтобы не нарушились швы. Эта работа требовала много внимания, терпения и физических сил от исполнителей, не говоря уже о том, что всем реставраторам приходилось работать в самых различных (зачастую неудобных) позах.

Утраченные пластины изготавливались по лекалам в мастерской, затем в сухую подгонялись по месту, полировались и устанавливались на стены.

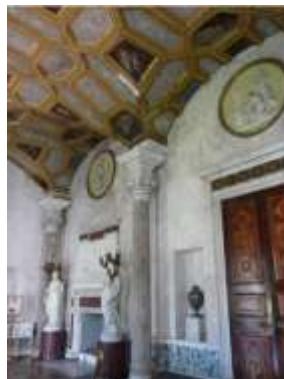
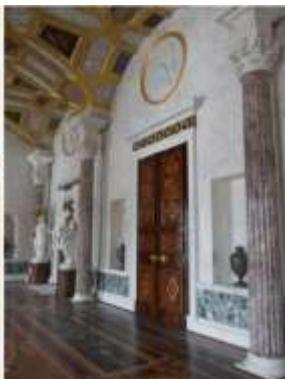
Илл. 28-29. Фрагмент южной стены Большого зала Агатовых комнат до и после консервации и реставрации всех видов отделки. 2009-2012 годы

Сильно пострадал лепной золочёный декор южной стены от протечек, явившихся следствием нарушения кровли от бомбёзек во время войны.

Стены из искусственного мрамора были очень загрязнены и имели многочисленные трещины, разрывы, утраты и деформации, связанные с сотрясанием здания и подвижками фундамента во время бомбёжек в годы ВОВ и оккупации города Пушкина в 1941-1944 годах.

В Большом зале работали мастера по реставрации натурального и искусственного мрамора: А.В. Михайлов, М.Ю. Емельянов, А.С. Зильнык, А.А. Крючков, Д.Ю. Миронов, С.А. Дружкин, В.Н. Дмитриев, В.В. Кирнаге, С.П. Казан, И.В. Пахомов, которые с большой осторожностью и тщательностью произвели укрепление стен, облицованных искусственным мрамором, методом инъекции по трещинам и разрывам основы специальными составами, произвели заделку и тонировку трещин, уложили на место деформированные участки и очистили всю поверхность стен от загрязнений, а затем выполнили полировку поверхности по старым технологиям XVIII века.

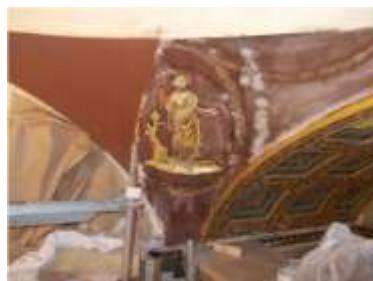
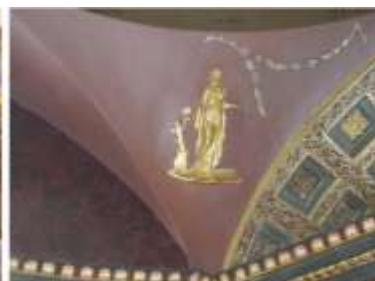
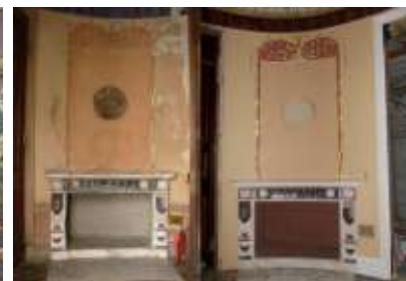
Илл. 40-41. Консервации и реставрации штукатурного слоя фона, лепного декора с позолотой и окраской фона с сохранением гирлянды, выявленной после удаления поздних слоёв краски на северо-западном парусе свода купола. 2011-2012 годы

К сожалению, не удалось обнаружить какого-то конкретного участка золочения на других парусах, так как в 1950-е годы при проведении ремонтных работ на аварийных участках фона парусов была заменена разрушенная в годы войны историческая штукатурка.

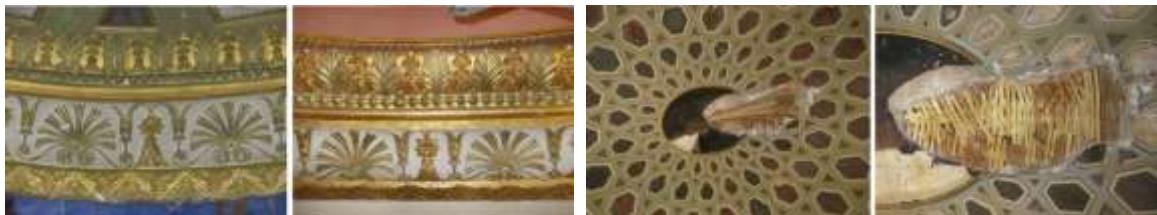
Илл. 44-45. Овальный кабинет. Фрагмент карниза после консервации и реставрации с выявленным после удаления загрязнений цветным золотом жёлтого и зелёного цветов. 2011 год

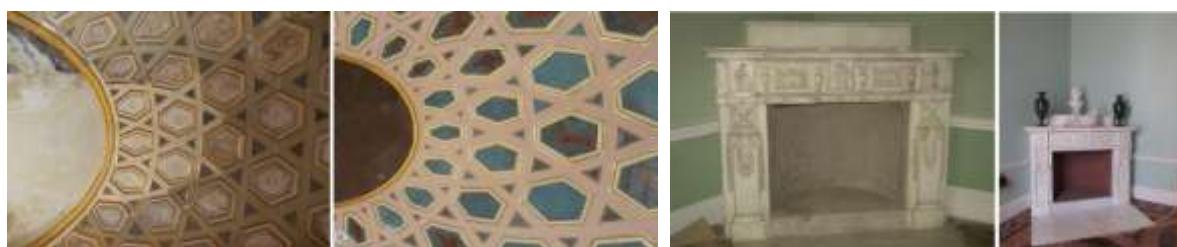
Илл. 48-49. Овальный кабинет. Воссоздание утраты штукатурного слоя плафона, лепного декора с позолотой и живописными вставками в кессонах. 2012 год

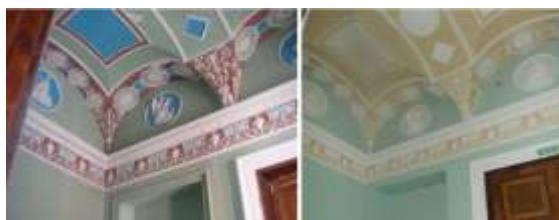
Илл. 52-53. Плафон Кабинетца до и после консервации и реставрации. 2012-2013 годы

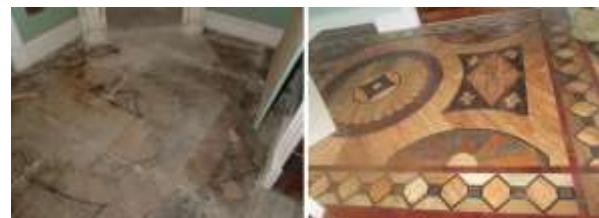
Илл. 54. Паркет Кабинетца до реставрации. 2009 год

Илл. 55. Паркет Кабинетца после реставрации. 2013 год

Реставрацию подлинных паркетов всех интерьеров второго этажа проводили бригады Н.И. Плоткина (Библиотека, Агатовый кабинет, Большой зал, Яшмовый кабинет) и мастера-реставраторы бригады С.В. Комкова (Овальный кабинет и Кабинетец). Особенno трудной была и реставрация паркета в Кабинете, находившегося до начала работ в весьма удручающем состоянии.
